RICOGNIZIONE INTERVENTI NECESSARI SULLE OPERE D'ARTE DELLA RETE STRADALE EX ANAS

Data rilev.to:	15-01-2003	ex S.S. n.	226	Denominazione strada:	
Comune	Casella	Progressiva	Km. 14+250	della Valle Scrivia	
Denominazione	Torrente	n. identificativo ponte			
Corso d'acqua	Brevenna

EX STRADA STATALE N. 226

PROGRESSIVA KM. 14+250

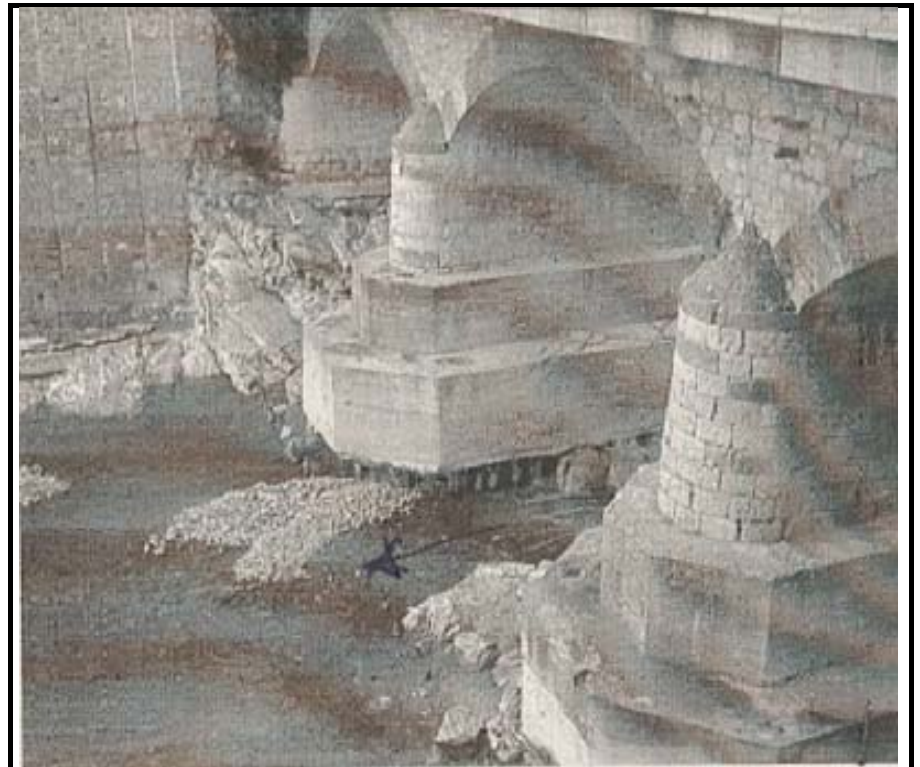
Accentuato fenomeno erosivo alla base della pila verso Casella

Accentuato fenomeno di erosione alla base della pila verso Casella
