**RICOGNIZIONE INTERVENTI NECESSARI SULLE OPERE D'ARTE DELLA RETE STRADALE EX ANAS**

**PONTI**

Data rilev.to:	15-01-2003	ex S.S. n.	226	Denominazione strada:	
Comune	Montoggio-Casella	Progressiva	Km. 13+550	della Valle Scrivia	
Denominazione Corso d'acqua	Torrente Scrivia	n. identificativo ponte

EX STRADA STATALE N. 226

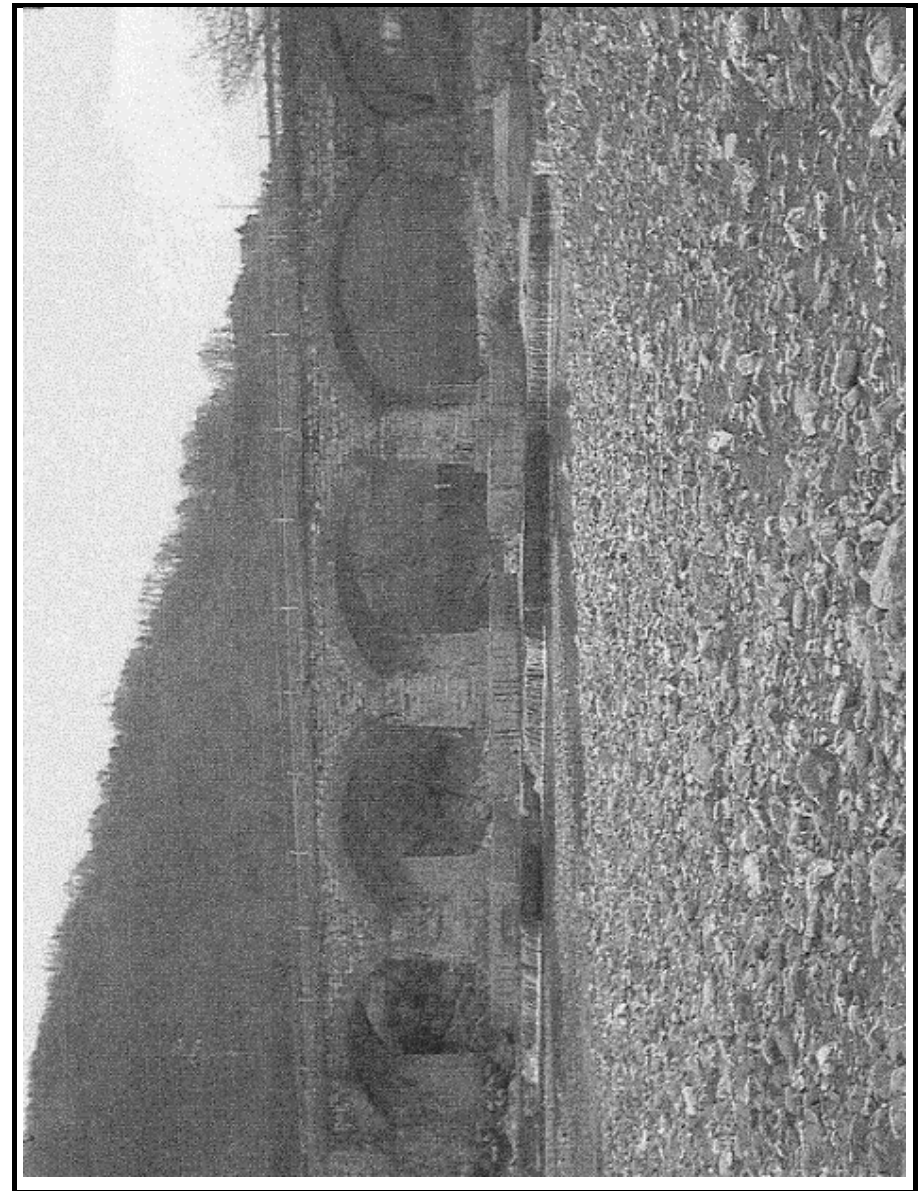
**FOTOGRAFIE**

*Osservazioni aggiuntive, valutazioni e costi presunti di intervento*  
Barriera di protezione inadeguata

*Osservazioni aggiuntive, valutazioni e costi presunti di intervento*  
Qualche fenomeno di erosione della malta fra le pietre; mancano alcune pietre di rivestimento

Ponte in discrete condizioni di conservazione, ma necessita del rifacimento delle barriere di protezione e banchettone
