RICOGNIZIONE INTERVENTI NECESSARI SULLE OPERE D'ARTE DELLA RETE STRADALE EX ANAS

PONTI

Data rilev.to:	21-01-2003	ex S.S. n.	333	Denominazione strada:	
Comune	Avegno	Progressiva	Km. 6+300	Uscio	
Denominazione Corso d'acqua		n. identificativo ponte	loc. Salto

N. IDENTIF. PONTE loc. Salto

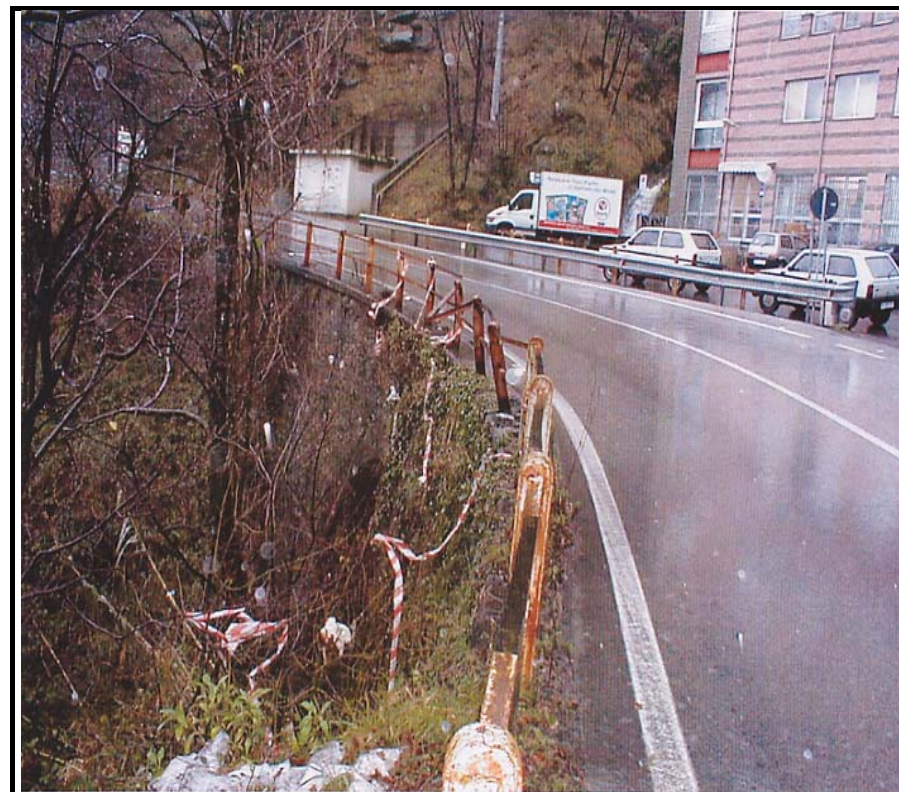
FOTOGRAFIE

IMPALCATO (MANUTENZIONE)	Ferri scoperti	<input type="checkbox"/> diffuso <input type="checkbox"/> localizzato	lesionature	<input checked="" type="checkbox"/> presenti <input type="checkbox"/> assenti	Infiltrazioni e/o percolazioni	<input checked="" type="checkbox"/> presenti <input type="checkbox"/> assenti
-------------------------------------	----------------	--	-------------	--	--------------------------------	--

Osservazioni aggiuntive, valutazioni e costi presunti di intervento
 Occorre: consolidare impalcato laterale lesionato
 mettere barriere a norma (le attuali sono fatiscenti) per uno sviluppo di m 47, con banchettone
