RICOGNIZIONE OPERE ED INTERVENTI NECESSARI SULLE OPERE D'ARTE DELLA RETE STRADALE EX ANAS

Data rilev.to:	30.10.02	ex S.S. n.	548	Denominazione strada:	
Comune	Badalucco	Progressiva	Km. 15+288	Valle Argentina	
Denominazione corso d'acqua	Oxentina	n. identificativo ponte:	18

EX STRADA STATALE N. 548
PROGRESSIVA KM. 15 + 288

N. IDENTIF. PONTE 18

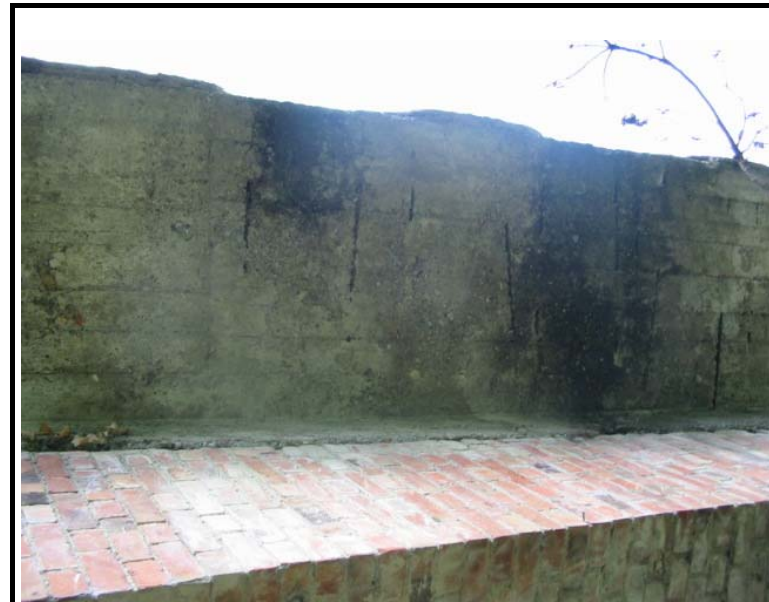
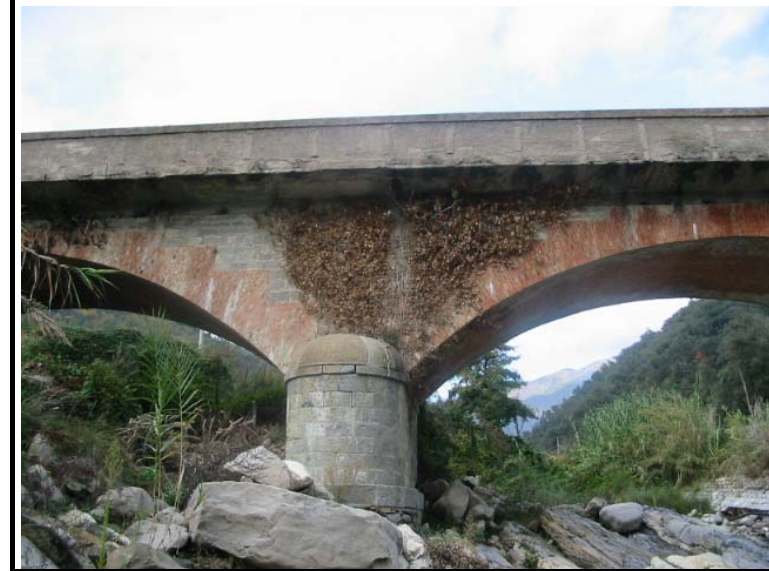
FOTOGRAFIE

*Osservazioni aggiuntive, valutazioni e costi presunti di intervento.
E' presente da entrambi i lati uno sbalzo di 1,00m sottoposto al transito di tutti i veicoli, sul quale sono ancorati vetusti parapetti, il tutto in pessimo stato.
Interventi: risanamento del cemento armato dello sbalzo e sostituzione dei parapetti con barriera metallica bordo ponte
Costi: E. 110.000*

*Osservazioni aggiuntive, valutazioni e costi presunti di intervento
Difesa dall'erosione della pila centrale e delle spalle, sottomurazione della pila centrale
Costi: E 60.000*
