RICOGNIZIONE OPERE ED INTERVENTI NECESSARI SULLE OPERE D'ARTE DELLA RETE STRADALE EX ANAS

Data rilev.to:	30.10.02	ex S.S. n.	548	Denominazione strada:	
Comune	Taggia	Progressiva	Km. 17+340	Valle Argentina	
Denominazione corso d'acqua	Argentina	n. identificativo ponte:	19

EX STRADA STATALE N. 548
PROGRESSIVA KM. 17 + 340

N. IDENTIF. PONTE 19

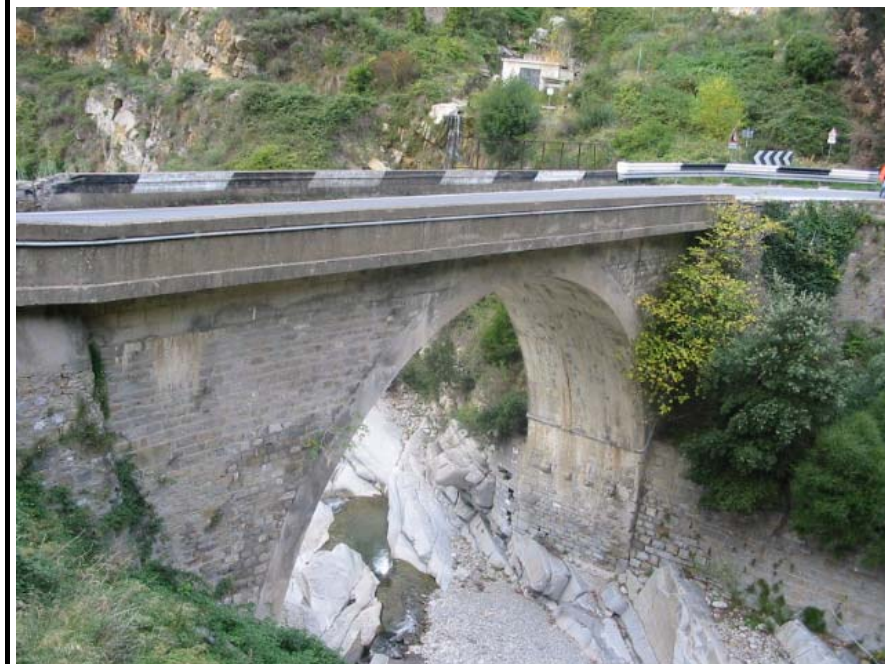
FOTOGRAFIE

SPALLE – PILE (MANUTENZIONE)	Ferri scoperti <input type="checkbox"/> diffuso <input type="checkbox"/> localizzato	Lesionature <input type="checkbox"/> presenti <input checked="" type="checkbox"/> assenti	Cedimenti al piede <input type="checkbox"/> presenti <input checked="" type="checkbox"/> assenti	Fenomeni erosivi <input checked="" type="checkbox"/> presenti <input type="checkbox"/> assenti
---	---	--	---	---

*Osservazioni aggiuntive, valutazioni e costi presunti di intervento
 Difesa dall'erosione e sottomurazione delle spalle
 Costi: E 60.000*
