RICOGNIZIONE OPERE ED INTERVENTI NECESSARI SULLE OPERE D'ARTE DELLA RETE STRADALE EX ANAS

Data rilev.to:	30.10.02	ex S.S. n.	548	Denominazione strada:	
Comune	Taggia	Progressiva	Km. 18+280	Valle Argentina	
Denominazione corso d'acqua	Vallegli	n. identificativo ponte:	21

EX STRADA STATALE N. 548
PROGRESSIVA KM. 18 + 280

N. IDENTIF. PONTE 21

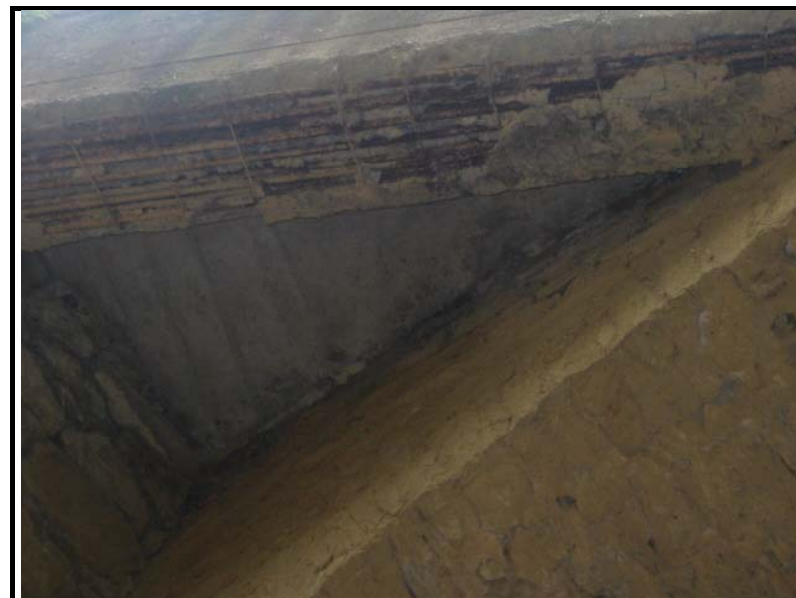
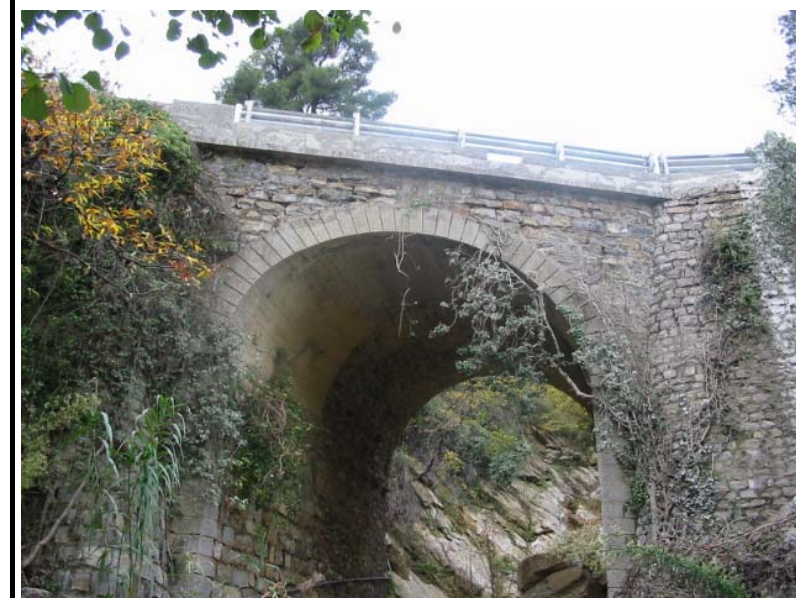
FOTOGRAFIE

*Osservazioni aggiuntive, valutazioni e costi presunti di intervento.
Ferri scoperti nella zona lato monte in cemento armato e lesionature nella porzione in pietra e calce molto disgregate, di antica costruzione
Interventi: risanamento della porzione in c.a.; consolidamento della volta in pietra
Costi: E. 90.000*

*Osservazioni aggiuntive, valutazioni e costi presunti di intervento
Difesa dall'erosione e sottomurazione della spalla lato sinistro
Costi: E 40.000*
