RICOGNIZIONE OPERE ED INTERVENTI NECESSARI SULLE OPERE D'ARTE DELLA RETE STRADALE EX ANAS

Data rilev.to:	30.10.02	ex S.S. n.	548	Denominazione strada:	
Comune	Molini di Triora	Progressiva	Km. 5+796	Valle Argentina	
Denominazione corso d'acqua		n. identificativo ponte:	6

EX STRADA STATALE N. 548
PROGRESSIVA KM. 5 + 796

N. IDENTIF. PONTE 6

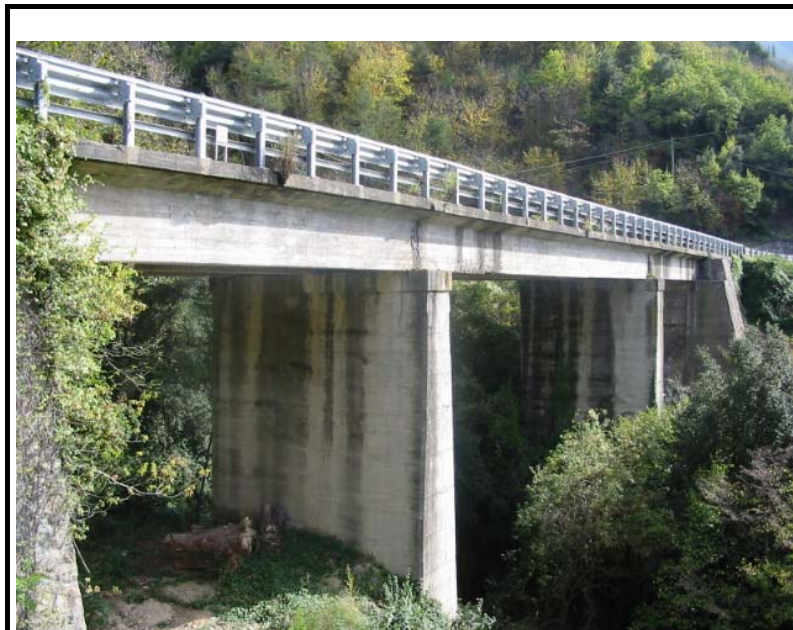
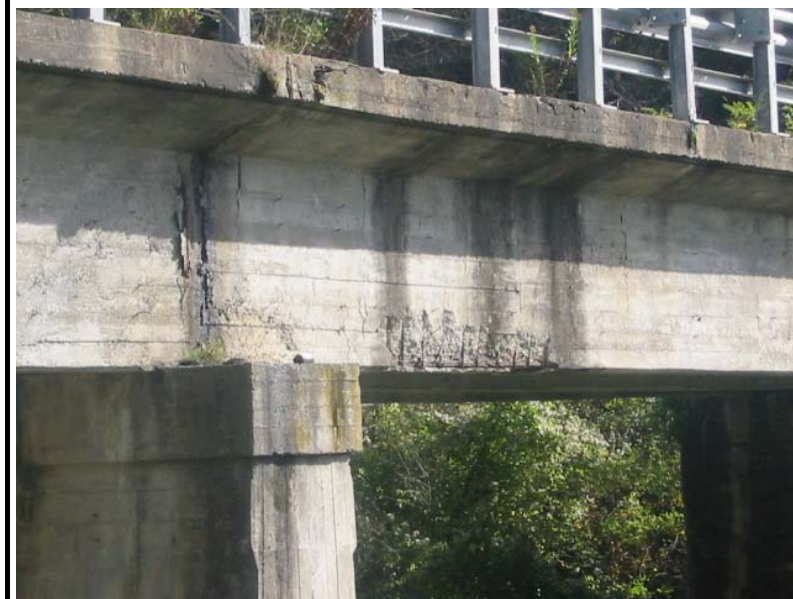
*Osservazioni aggiuntive, valutazioni e costi presunti di intervento.
 Presenza di n° 4 giunti completamente da rifare, sostituire, impermeabilizzare; risanamento di porzioni di travi con ferri scoperti localizzati
 Costi: E 92.000*
