RICOGNIZIONE OPERE ED INTERVENTI NECESSARI SULLE OPERE D'ARTE DELLA RETE STRADALE EX ANAS

Data rilev.to:	29/10/2002	ex S.S. n. 453		Denominazione strada: S.P. n° 453
Comune	Ranzo	Progressiva	Km. 10 + 500	
Denominazione corso d'acqua	Rio Cornareo	n. identificativo ponte:	Ponte Rotto

N. IDENTIF. PONTE Ponte Rotto

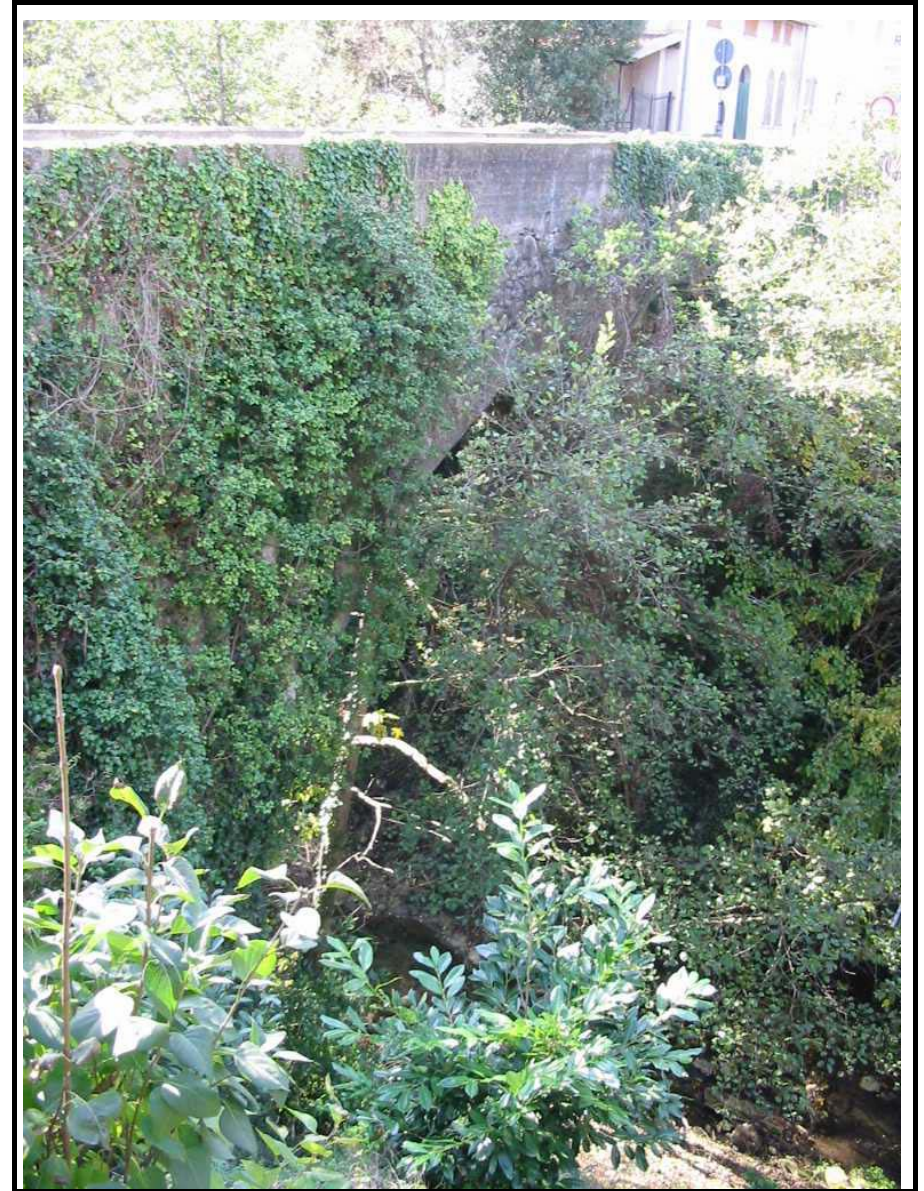
FOTOGRAFIE

IMPALCATO (MANUTENZIONE)	Ferri scoperti <input type="checkbox"/> diffuso <input type="checkbox"/> localizzato	lesionature <input checked="" type="checkbox"/> presenti <input type="checkbox"/> assenti	Infiltrazioni e/o percolazioni <input checked="" type="checkbox"/> presenti <input type="checkbox"/> assenti
-------------------------------------	--	---	--

SPALLE - PILE (MANUTENZIONE)	Ferri scoperti <input type="checkbox"/> diffuso <input type="checkbox"/> localizzato	Lesionature <input checked="" type="checkbox"/> presenti <input type="checkbox"/> assenti	Cedimenti al piede <input checked="" type="checkbox"/> presenti <input type="checkbox"/> assenti	Fenomeni erosivi <input checked="" type="checkbox"/> presenti <input type="checkbox"/> assenti
---	--	---	--	--

*Osservazioni aggiuntive, valutazioni e costi presunti di intervento.
Situato sul confine tra le province di Savona ed Imperia, avente una sola corsia (largh. 4,00), necessita di un allargamento o intero rifacimento, viste anche le lesioni presenti. Progetto da prevedere in concomitanza con l'Amministrazione Provinciale di Savona.*
