PROVINCIA DI SAVONA

RICOGNIZIONE OPERE ED INTERVENTI NECESSARI SULLE OPERE D'ARTE DELLA RETE STRADALE EX ANAS

GALLERIE

Data rilevamento:	1.12.2003	Progressiva inizio:	138+400
Ex S.S. n°:	29	Progressiva fine:	140+420
Denominazione strada:	del Colle di Cadibona	Denominazione galleria:	Fugona
Comune:	Altare	Lunghezza:	2020 metri

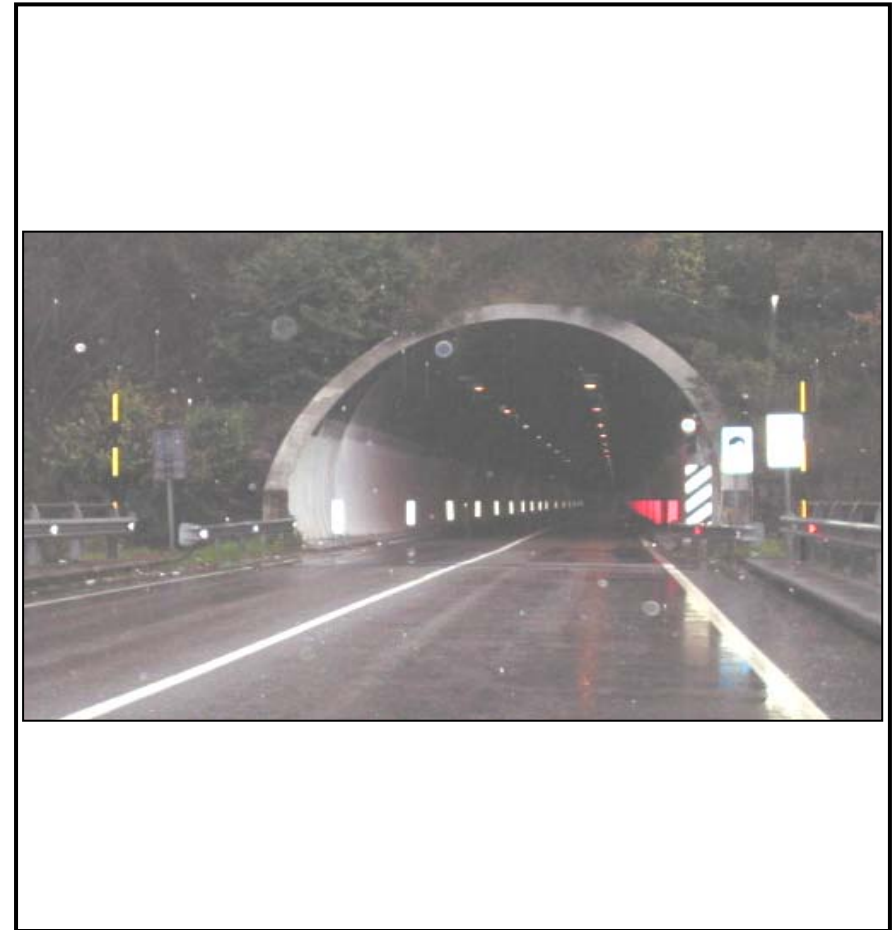
FOTOGRAFIE

La galleria Fugona è stata recentemente dotata di n° 4 collonnine SOS in corrispondenza delle piazzole di sosta ed è stata verniciata di bianco per un'altezza di 3,5 metri di altezza. Essendo di lunghezza maggiore di 2000 in ambito extraurbano, occorre ancora prevedere la realizzazione di un impianto antincendio con idranti ogni 200 metri ed il potenziamento della segnaletica verticale luminosa soprattutto riferita alle vie di fuga ed ai segnali oscurabili. Inoltre si segnala la presenza di infiltrazioni di acqua che, maldestramente, sono state incanalate nelle tubazioni per i sottoservizi poste sotto ad uno dei marciapiedi laterali. In caso di forti piogge i tubi possono quindi intasarsi e creare fenomeni di inondamento all'interno della galleria con conseguenti pericoli di scivolamento per gli utenti della strada, soprattutto nelle stagioni invernali, a causa della conseguente formazione di ghiaccio sulla sede stradale. Occorre inoltre sostituire i guard rails d'imbocco.
