PROVINCIA DI SAVONA

RICOGNIZIONE OPERE ED INTERVENTI NECESSARI SULLE OPERE D'ARTE DELLA RETE STRADALE EX ANAS

GALLERIE

G05-SV

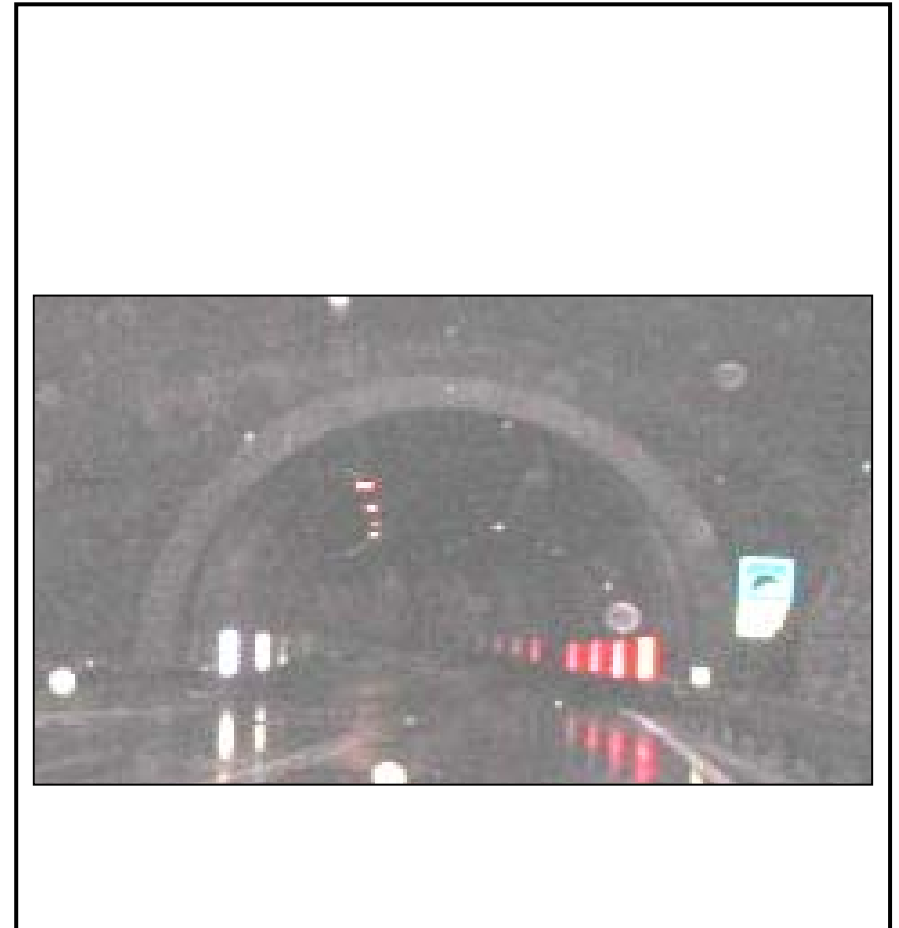
FOTOGRAFIE

La galleria Rocchetta, nonostante la verniciatura ancora Anas di colore bianco e arancione, appare molto buia e sporca. Questo a causa della porosità delle pareti laterali (che assorbono grandi quantitativi di CO2) e delle infiltrazioni di acqua. Mancano i delineatori di galleria e non vi è guard rail laterale. Per migliorarne la percorribilità occorre verniciarla di colore bianco secondo la normativa vigente, sostituire i delineatori di margine ed il guard rail degradati e migliorare la visibilità degli imbocchi con speciali pellicole. Sono presenti notevoli quantitativi di acqua proveniente dall'esterno (manca disciplinamento acque).

RIVESTIMENTO		<input type="checkbox"/> pannelli	<input checked="" type="checkbox"/> vernice	<input type="checkbox"/> altro
	stato di manutenzione	<input type="checkbox"/> buono	<input type="checkbox"/> medio	<input checked="" type="checkbox"/> cattivo
	interventi previsti e costi presunti: Occorre procedere alla spazzolatura delle pareti laterali e alla loro verniciatura di colore bianco. Totale 35.000,00 €
