UNIONE REGIONALE DELLE PROVINCE LIGURI
PROVINCIA DI SAVONA

G01-SV

RICOGNIZIONE OPERE ED INTERVENTI NECESSARI SULLE OPERE D'ARTE DELLA RETE STRADALE EX ANAS

GALLERIE

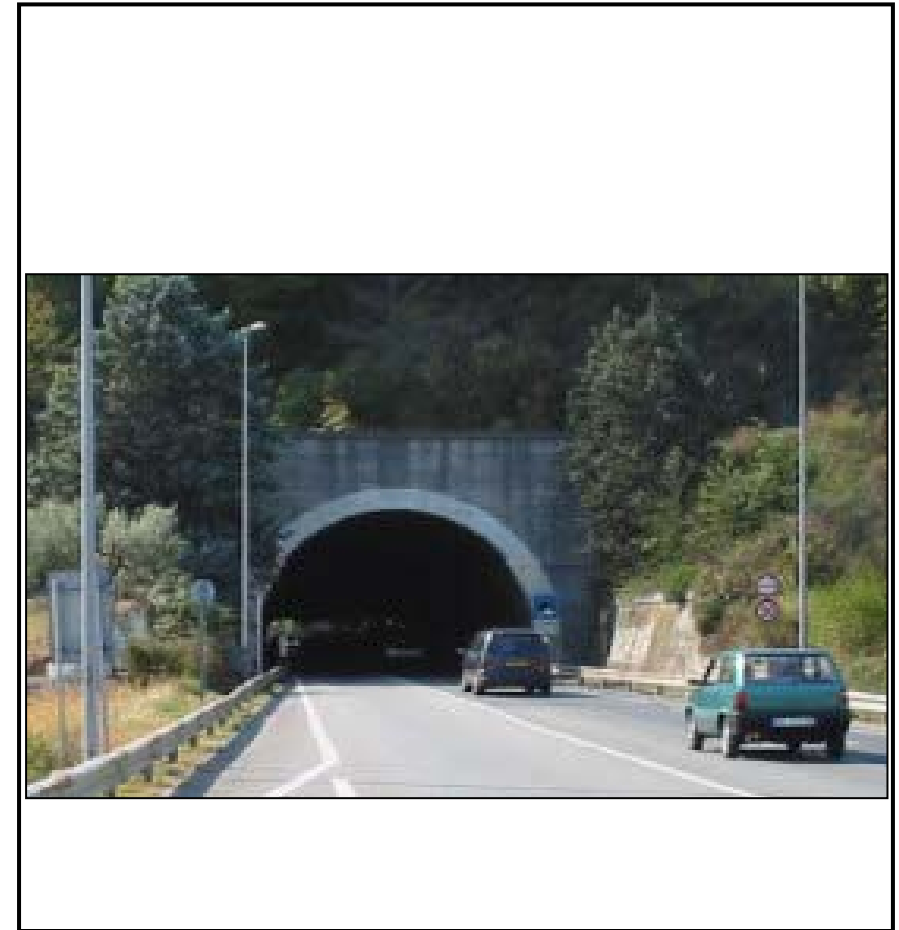
FOTOGRAFIE

La galleria San Martino di Albenga è stata recentemente al centro dell'attenzione delle forze dell'ordine locali a causa dei numerosi incidenti anche mortali verificatisi nel suo interno. La galleria si presenta attualmente insufficientemente illuminata a causa dell'impianto di illuminazione obsoleto. Il quadro elettrico è vetusto, e i cavi non sono più conformi alle normative. Inoltre si segnala che i marciapiedi laterali non sono percorribili e sono protetti da guard rail danneggiato.

ILLUMINAZIONE	file longitudinali n°:	2		
	collocazione:	<input checked="" type="checkbox"/> centrale in asse	<input type="checkbox"/> laterale	
	colore luci:	gialle		
	stato di manutenzione	<input type="checkbox"/> buono	<input checked="" type="checkbox"/> medio	<input type="checkbox"/> cattivo
	interventi previsti e costi presunti: Sostituzione e raddoppio armature circuito permanente con SAP 150 W, sostituzione armature rinforzi agli imocchi con SAP 250 e 400 W. Sostituzione cavi elettrici con tipo G10, rifacimento quadro elettrico, sostituzione canala e staffe con altre inox. Totale 310.00,00 €

RIVESTIMENTO		<input checked="" type="checkbox"/> pannelli	<input type="checkbox"/> vernice	<input type="checkbox"/> altro
	stato di manutenzione	<input type="checkbox"/> buono	<input checked="" type="checkbox"/> medio	<input type="checkbox"/> cattivo
	interventi previsti e costi presunti: occorre procedere alla sostituzione dei pannelli esistenti in pvc, non a norma con le leggi antiincendio. con pannellatura delle pareti con alluminio verniciato di bianco. Totale € 340.000.00
