## RICOGNIZIONE OPERE ED INTERVENTI NECESSARI SULLE OPERE D'ARTE DELLA RETE STRADALE EX ANAS

**GALLERIE**

Data rilevamento:	<b>9 Novembre 2002</b>	Progressiva inizio:	<b>26,366 Km</b>
Ex S.S. n°:	<b>370</b>	Progressiva fine:	<b>26,466 Km</b>
Denominazione strada:	<b>"Litoranea delle Cinque Terre"</b>	Denominazione galleria:	<b>"Pineta"</b>
Comune:	<b>Levanto</b>	Lunghezza:	<b>100 m</b>

**G08-SP**

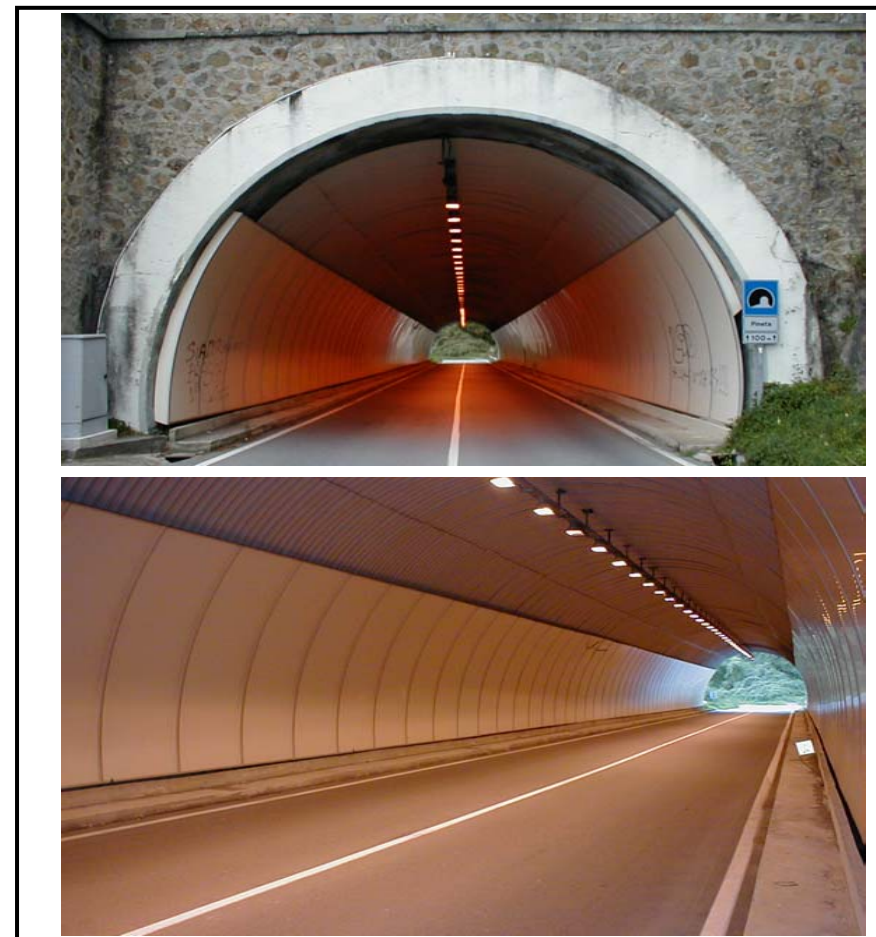
FOTOGRAFIE

<b>RIVESTIMENTO</b>		<input checked="" type="checkbox"/> pannelli	<input type="checkbox"/> vernice	<input type="checkbox"/> altro
	stato di manutenzione	<input type="checkbox"/> buono	<input checked="" type="checkbox"/> medio	<input type="checkbox"/> cattivo
	interventi previsti e costi presunti: <b>Sostituzione di 3 pannelli danneggiati, pulizia dei restanti, pulizia canaletta di raccolta acque di scolo, pulizia marciapiede e bordo strada</b>
