RICOGNIZIONE OPERE ED INTERVENTI NECESSARI SULLE OPERE D'ARTE DELLA RETE STRADALE EX ANAS

| Ex S.S. n°: | 523 | Denominazione ponte: | "Cesinella" |
| Denominazione strada: | "del Colle di Centocroci" | Denominazione corso d'acqua: | fosso della Cesinella piccola |

P11-SP

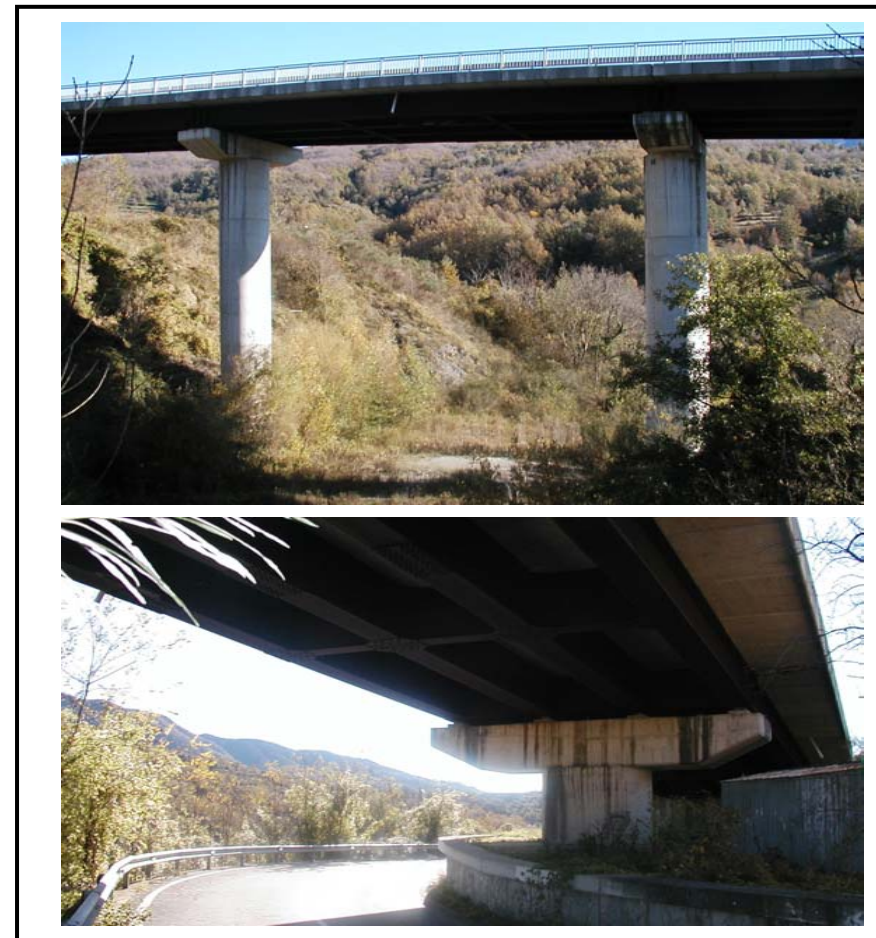
FOTOGRAFIE

| | ferri scoperti: | <input type="checkbox"/> assenti | <input checked="" type="checkbox"/> localizzati | <input type="checkbox"/> diffusi |

| COSTO TOTALE INTERVENTO | Il ponte è stato realizzato nel 1993, per quanto visibile non necessita di alcun altro intervento | 250,00 € |

| | interventi previsti e costi presunti: | Ripristino calcestruzzo ammalorato | | |

| interventi previsti e costi presunti: | Ripristino calcestruzzo ammalorato | | | 100,00 |
