**RICOGNIZIONE INTERVENTI NECESSARI SULLE OPERE D'ARTE DELLA RETE STRADALE EX ANAS**

**GALLERIE**

Data rilev.to:	ex S.S. n.	1	Denominazione strada:
Comune Sestri Levante	Progressiva	Km. 475+140	Aurelia

Denom. galleria S. Anna	Progressiva inizio:	Km. 475+140	Progressiva fine	Km. 475+760
-------------------------	---------------------	-------------	------------------	-------------

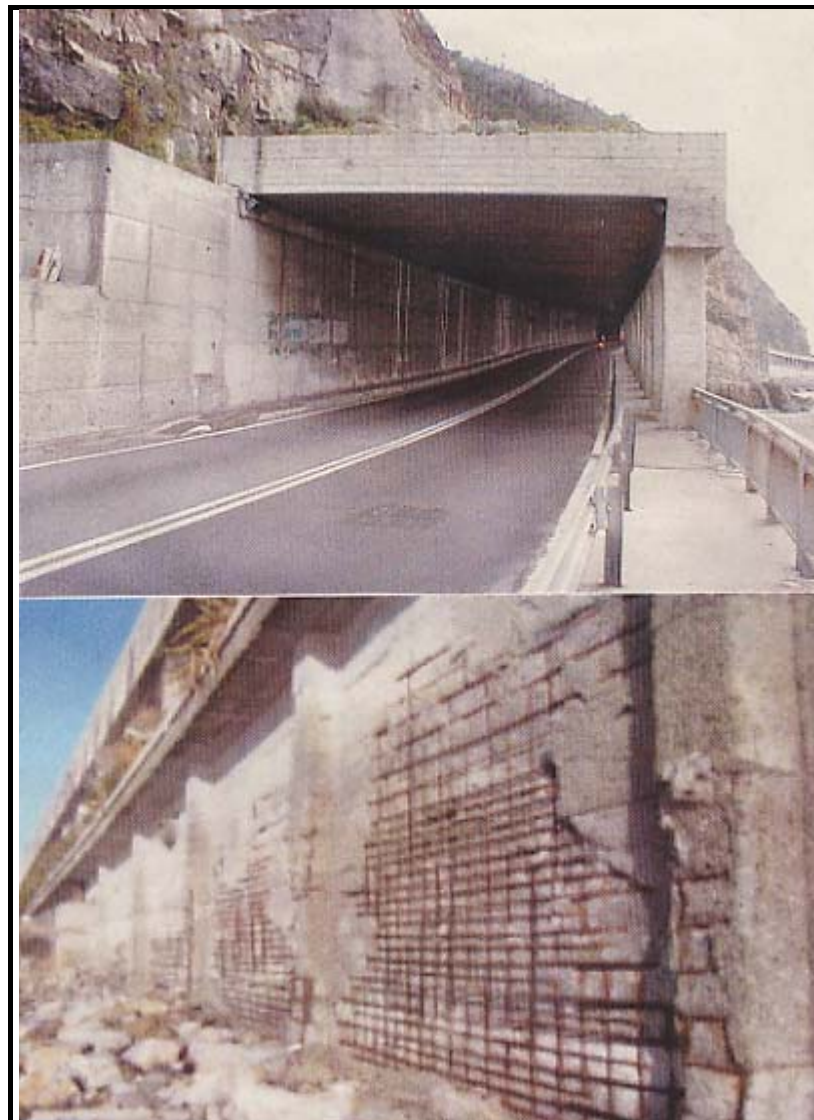
**FOTOGRAFIE**

Azione erosiva sul muro di sostegno del corpo stradale eseguita dal moto ondoso in ambiente salino, necessita intervento di passivazione nonché integrazione dei ferri con ripristino della superficie corticale del calcestruzzo con betoncini opportunamente additivati per resistere agli attacchi del sale marino.
