## RICOGNIZIONE OPERE ED INTERVENTI NECESSARI SULLE OPERE D'ARTE DELLA RETE STRADALE EX ANAS

## GALLERIE

Data rilevamento:	<b>1.12.2003</b>	Progressiva inizio:	<b>14+100</b>
Ex S.S. n°:	<b>28 bis</b>	Progressiva fine:	<b>15+143</b>
Denominazione strada:	<b>del Colle di Nava</b>	Denominazione galleria:	<b>Frate</b>
Comune:	<b>Rocavignale</b>	Lunghezza:	<b>1043 metri</b>

**G03-SV**

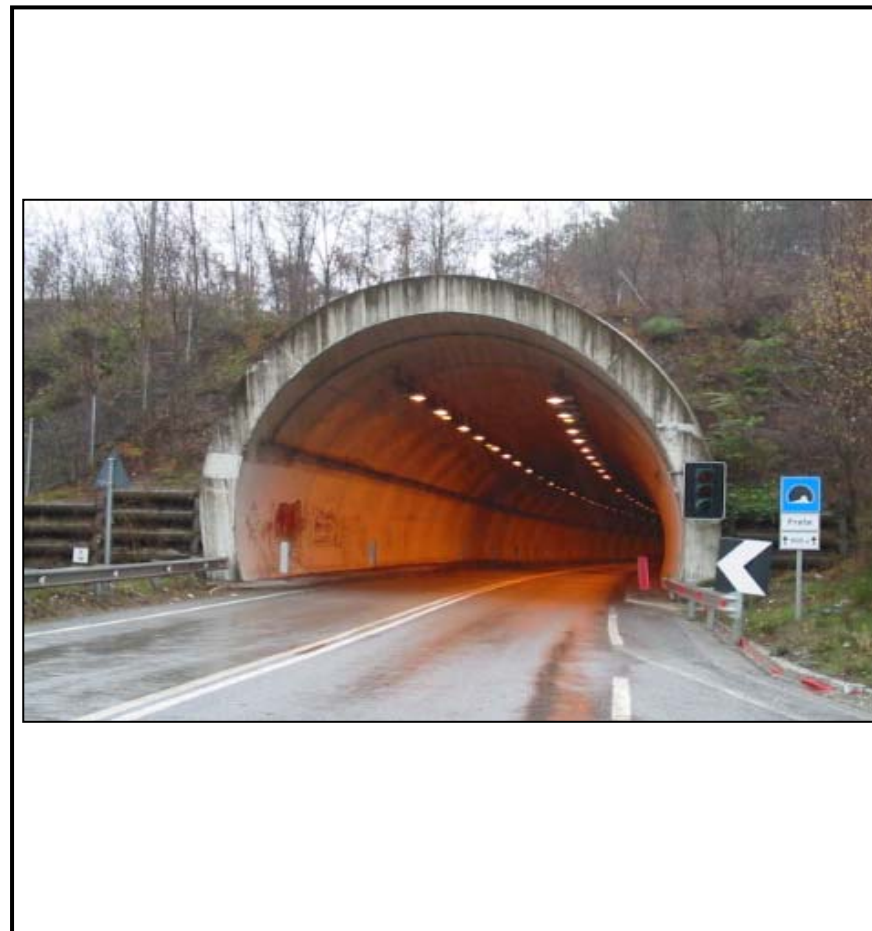
FOTOGRAFIE

La galleria Frate ha una lunghezza di 1.043 metri, per cui secondo la normativa vigente deve essere attrezzata con colonnine SOS foniche che, visto la mancanza di piazzole di sosta, dovranno essere posizionate in opportune nicchie ricavate nelle pareti laterali della galleria. Occorre anche procedere alla verniciatura delle pareti laterali e al posizionamento di segnaletica luminosa di pericolo, di indicazione delle aree di soccorso e indicante le vie di fuga collegata ad un impianto elettrico di emergenza da realizzarsi. Nella stessa posizione delle colonnine foniche andranno messi degli estintori. Si segnala inoltre la presenza di delineatori di margine da sostituire

<b>ILLUMINAZIONE</b>	file longitudinali n°:	<b>2</b>	
	collocazione:	<input checked="" type="checkbox"/> centrale in asse	<input type="checkbox"/> laterale
	colore luci:	<b>bianche</b>	
	stato di manutenzione	<input checked="" type="checkbox"/> buono	<input type="checkbox"/> medio <input type="checkbox"/> cattivo
	interventi previsti e costi presunti: realizzazione impianto elettrico di emergenza a cui collegare segnaletica luminosa di pericolo e indicante la posizione delle colonnine SOS che dovranno realizzarsi in opportune nicchie ricavate all'interno delle pareti laterali ogni 300 metri. <b>Totale 580.000,00</b>

<b>SEGNALETICA</b>	luminosa generica:	<input type="checkbox"/> presente	<input checked="" type="checkbox"/> assente
	emergenza:	<input type="checkbox"/> colonnine SOS	<input type="checkbox"/> estintori <input type="checkbox"/> piazzole sosta
	altro:		
	stato di manutenzione	<input type="checkbox"/> buono	<input type="checkbox"/> medio <input checked="" type="checkbox"/> cattivo
	interventi previsti e costi presunti: sostituzione delineatori per galleria e apposizione di segnaletica verticale indicante la distanza interveicolare minima, divieto di sorpasso, limite velocità e caratteristiche geometriche della galleria. Posa in opera di segnaletica verticale luminosa e pannelli oscurabili attivabili in caso di incidente. <b>Totale 100.000 €</b>

<b>RIVESTIMENTO</b>		<input type="checkbox"/> pannelli	<input type="checkbox"/> vernice	<input type="checkbox"/> altro
	stato di manutenzione	<input type="checkbox"/> buono	<input type="checkbox"/> medio	<input checked="" type="checkbox"/> cattivo
	interventi previsti e costi presunti: Occorre procedere alla spazzolatura delle pareti laterali e alla loro verniciatura di colore bianco. <b>Totale € 45.000,00</b>
