PROVINCIA DI SAVONA

RICOGNIZIONE OPERE ED INTERVENTI NECESSARI SULLE OPERE D'ARTE DELLA RETE STRADALE EX ANAS

GALLERIE

Ex S.S. n°:	29
Denominazione strada:	del Colle di Cadibona
Progressiva inizio:	125+220
Denominazione galleria:	Rocchetta

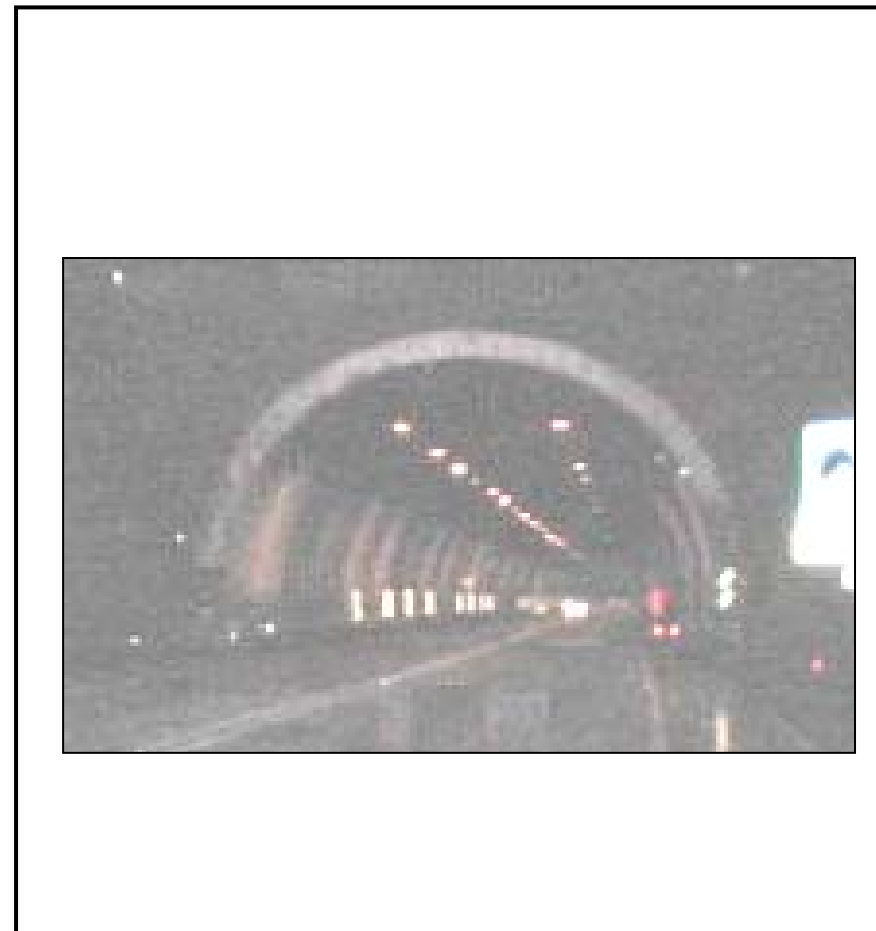
FOTOGRAFIE

La galleria Rocchetta, nonostante la verniciatura ancora Anas e le operazioni di lavaggio effettuate recentemente, appare molto buia e sporca. Questo a causa della porosità delle pareti laterali (che assorbono grandi quantitativi di CO₂) e dell'impianto elettrico obsoleto (lampade a bassa pressione di colore giallo). I marciapiedi non sono percorribili, mancano i delineatori di galleria e il guard rail laterale è obsoleto e alto non più di 30 cm. Per migliorarne la percorribilità occorre rifare l'impianto elettrico, pannellarla con materiale antincendio, sostituire i delineatori di margine ed il guard rail degradati e migliorare la visibilità degli imbocchi con speciali pellicole.

stato di manutenzione	<input type="checkbox"/> buono	<input checked="" type="checkbox"/> cattivo
	interventi previsti e costi presunti: pannellatura delle pareti con alluminio verniciato di bianco. Totale € 180.000,00		
COSTO TOTALE INTERVENTO	Totale 470.000,00 €.
