**RICOGNIZIONE OPERE ED INTERVENTI NECESSARI SULLE OPERE D'ARTE DELLA RETE STRADALE EX ANAS**

Data rilev.to:	26 Novembre 2003	ex S.S. n.	490	Denominazione strada: DEL COLLE DI MELOGNO
Comune	Calizzano	Progressiva	Km. 17+790	
Denominazione corso d'acqua	Fiume Bormida di Millesimo	n. identificativo ponte:	SV490-P08

EX STRADA STATALE N. 490	N. IDENTIF. PONTE SV490- P08
PROGRESSIVA KM.17+790

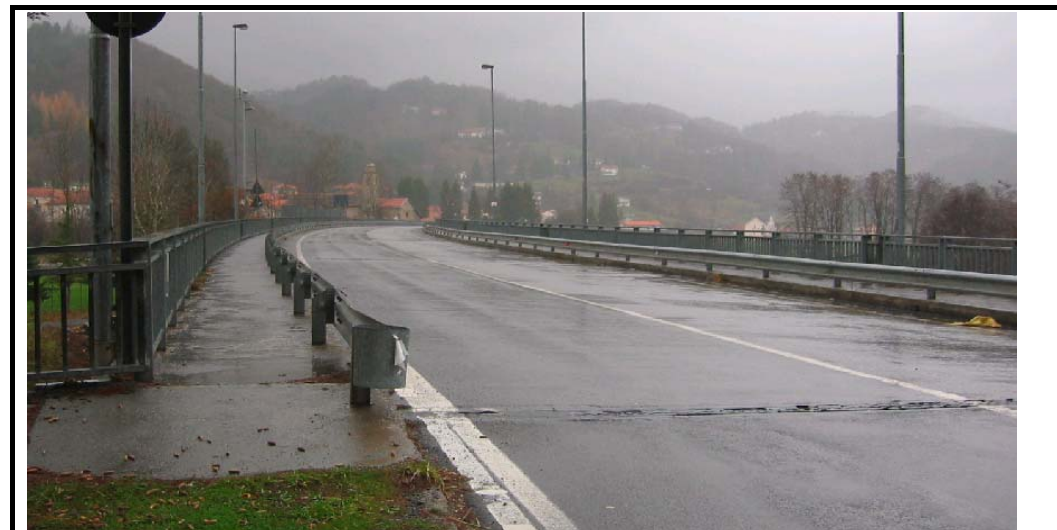
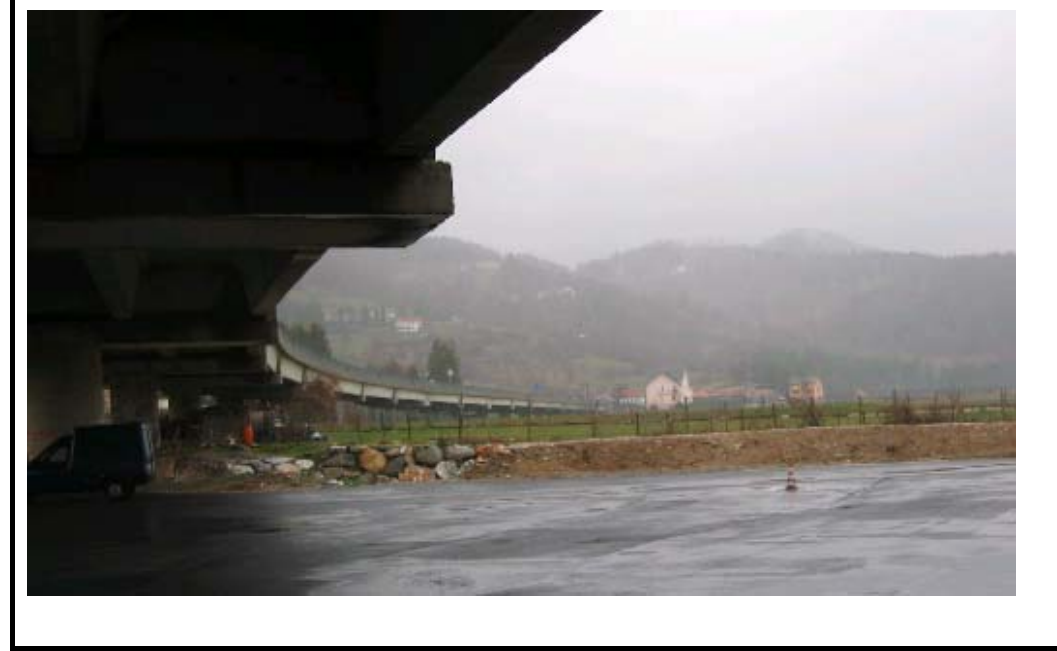
**FOTOGRAFIE**

<b>IMPALCATO (MANUTENZIONE)</b>	Ferri scoperti <input type="checkbox"/> diffuso <input checked="" type="checkbox"/> localizzato	lesionature <input type="checkbox"/> presenti <input checked="" type="checkbox"/> assenti	Infiltrazioni e/o percolazioni <input checked="" type="checkbox"/> presenti <input type="checkbox"/> assenti
---------------------------------	--	--	---

Marciapiedi in cls a vista fortemente ammalorati. Infiltrazione si osservano in corrispondenza dei giunti di dilatazione in neoprene armato da mantenere ed in parte da sostituire

**Costo presunto d'intervento: € 450.000,00**
