RICOGNIZIONE OPERE ED INTERVENTI NECESSARI SULLE OPERE D'ARTE DELLA RETE STRADALE EX ANAS

PONTI

Data rilev.to:	17 dicembre 2002	ex S.S. n.	453	Denominazione strada: DELLA VALLE ARROSCIA
Comune	Confine Albenga/Villanova	Progressiva	Km. 20+700	
Denominazione corso d'acqua	Torrente Aiveglia	n. identificativo ponte:	SV453-P02

N. IDENTIF. PONTE SV453-
P02

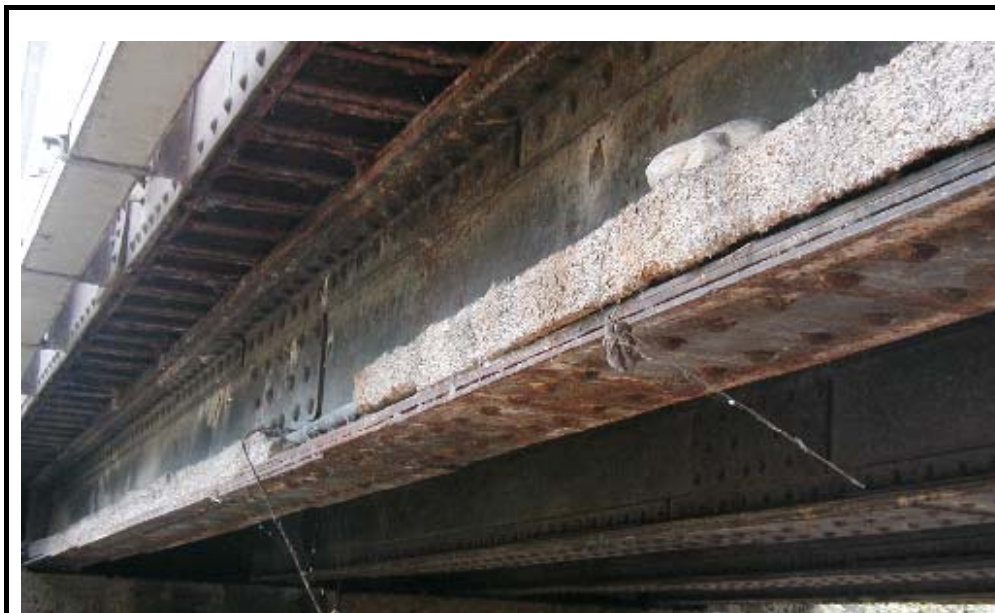
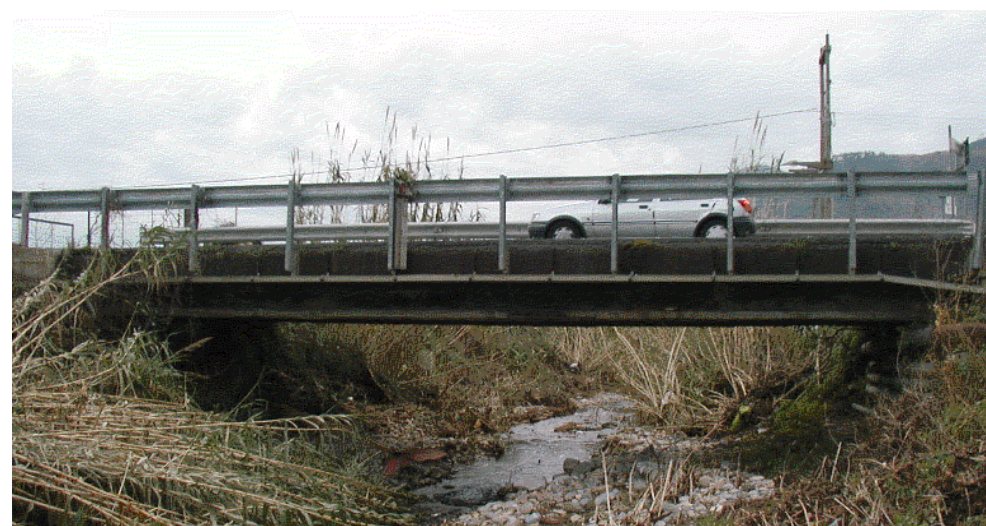
FOTOGRAFIE

Impalcato in acciaio in situazione di forte degrado diffuso, ossidazione diffusa, mancano traversi, riempimento soletta in ciottoli non collaborante. Appoggi non funzionanti. Proponibile il rifacimento ex novo.

Costo presunto d'intervento: € 300.000,00
