**UNIONE REGIONALE DELLE PROVINCE LIGURI  
PROVINCIA DI SAVONA**

**RICOGNIZIONE OPERE ED INTERVENTI NECESSARI SULLE OPERE D'ARTE DELLA RETE STRADALE EX ANAS**

Data rilev.to:	17 Settembre 2002	ex S.S. n.	28bis	Denominazione strada: DEL COLLE DI NAVA
Comune	Millesimo	Progressiva	Km. 19+200	
Denominazione corso d'acqua	BORMIDA DI MILLESIMO	n. identificativo ponte:	SV28bis-P02

EX STRADA STATALE N. 28BIS PROGRESSIVA KM.19+200	N. IDENTIF. PONTE SV28bis- P02
---	-----------------------------------

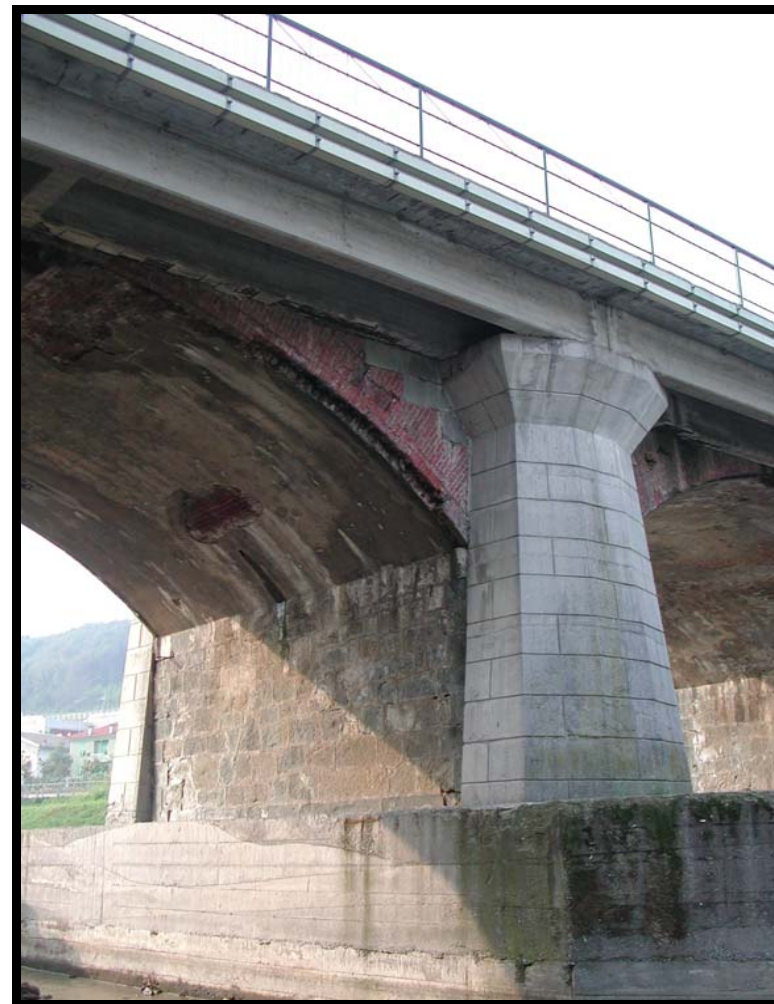
**FOTOGRAFIE**

<b>IMPALCATO (MANUTENZIONE)</b>	Ferri scoperti	<input checked="" type="checkbox"/> diffuso <input type="checkbox"/> localizzato	lesionature	<input checked="" type="checkbox"/> presenti <input type="checkbox"/> assenti	Infiltrazioni e/o percolazioni	<input checked="" type="checkbox"/> presenti <input type="checkbox"/> assenti
---------------------------------	----------------	---	-------------	--	--------------------------------	--

<b>SPALLE - PILE (MANUTENZIONE)</b>	Ferri scoperti	<input type="checkbox"/> diffuso <input checked="" type="checkbox"/> localizzato	Lesionature	<input type="checkbox"/> presenti <input checked="" type="checkbox"/> assenti	Cedimenti al piede	<input checked="" type="checkbox"/> presenti <input type="checkbox"/> assenti	Fenomeni erosivi	<input checked="" type="checkbox"/> presenti <input type="checkbox"/> assenti
-------------------------------------	----------------	---	-------------	--	--------------------	--	------------------	--

Il costo presunto di intervento riguarda l'intervento complessivo di risanamento delle strutture del ponte e consolidamento delle fondazioni delle pile e delle spalle.
