RICOGNIZIONE OPERE ED INTERVENTI NECESSARI SULLE OPERE D'ARTE DELLA RETE STRADALE EX ANAS

Data rilev.to:	28 Agosto 2003	ex S.S. n.	1	Denominazione strada:
Comune	Savona	Progressiva	Km. 572+000	AURELIA
Denominazione corso d'acqua		n. identificativo ponte:	SV1-P07

EX STRADA STATALE N. 1
PROGRESSIVA KM.572+000

N. IDENTIF. PONTE SV1-P07

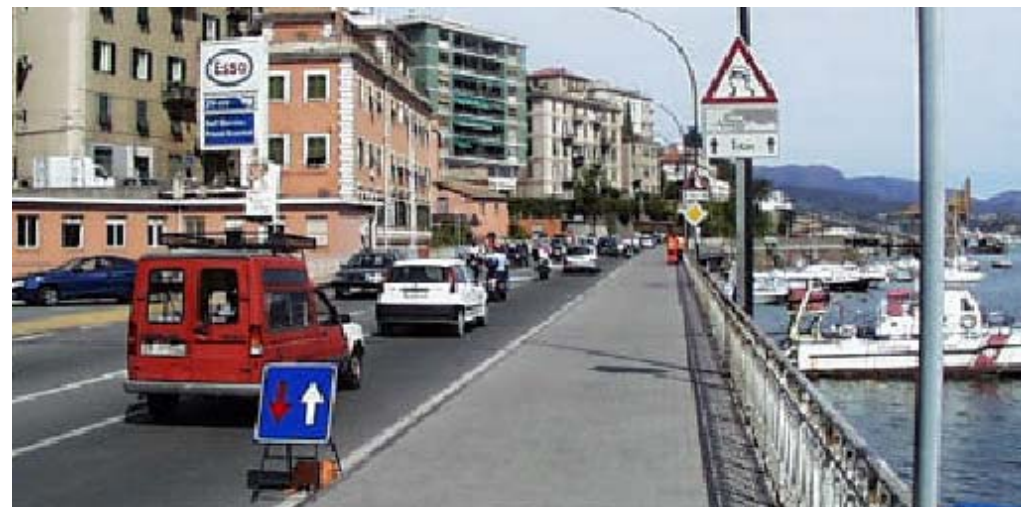
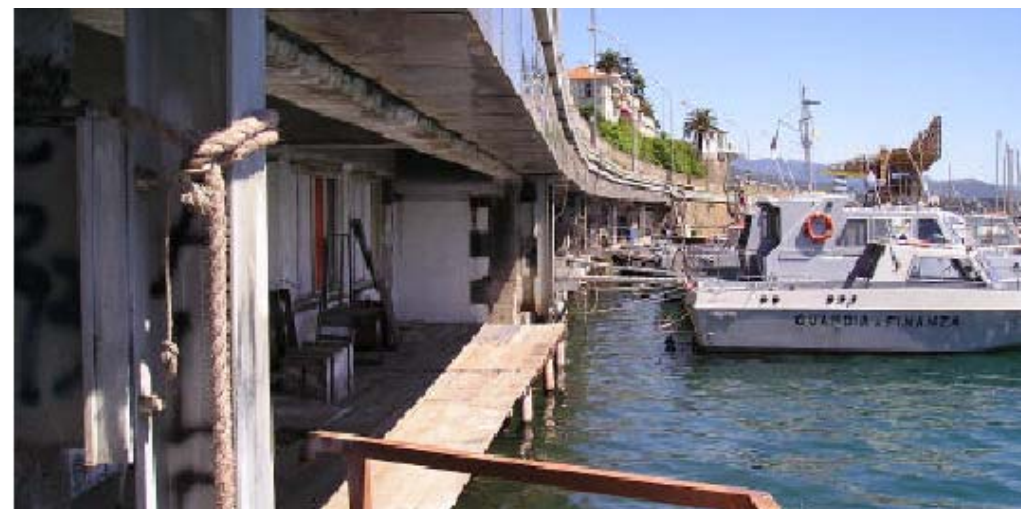
FOTOGRAFIE

IMPALCATO (MANUTENZIONE)	Ferri scoperti <input type="checkbox"/> diffuso <input checked="" type="checkbox"/> localizzato	lesionature <input type="checkbox"/> presenti <input checked="" type="checkbox"/> assenti	Infiltrazioni e/o percolazioni <input checked="" type="checkbox"/> presenti <input type="checkbox"/> assenti
-------------------------------------	--	--	---

SPALLE - PILE (MANUTENZIONE)	Ferri scoperti <input type="checkbox"/> diffuso <input checked="" type="checkbox"/> localizzato	Lesionature <input type="checkbox"/> presenti <input checked="" type="checkbox"/> assenti	Cedimenti al piede <input type="checkbox"/> presenti <input checked="" type="checkbox"/> assenti	Fenomeni erosivi <input type="checkbox"/> presenti <input checked="" type="checkbox"/> assenti
---	--	--	---	---

I costi presunti di intervento riguardano l'intera struttura del viadotto e sono stati stimati da uno specifico studio di fattibilità degli interventi di risanamento necessari eseguito dalla Provincia di Savona.

Costo presunto d'intervento: € 1.900.000,00
